Escola de Tecnologias e Arquitetura
Departamento de Arquitetura e Urbanismo
Mestrado Integrado em Arquitetura

Trabalho de projeto submetido como requisito parcial para obtenção do grau de Mestre em Arquitetura

ANÁLISE URBANA E PATRIMÓNIO ARQUITETURAL DA TRAFARIA

NOVO CONJUNTO HABITACIONAL DA TRAFARIA

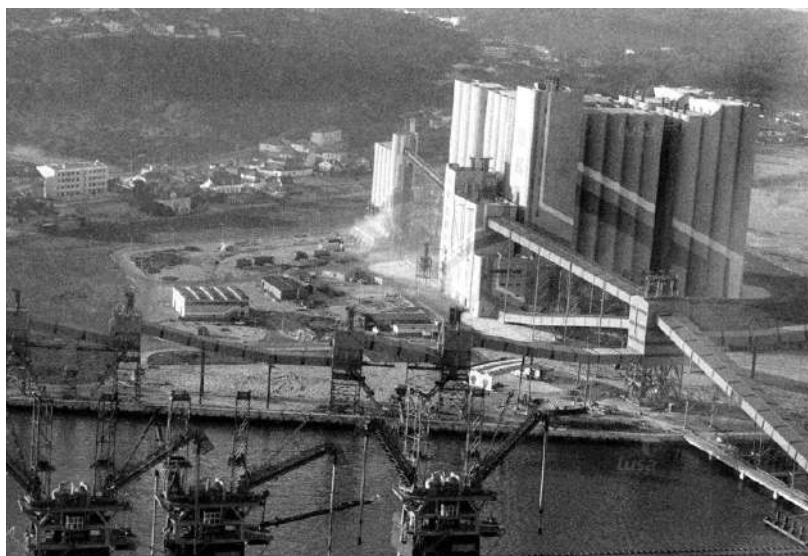
*Figura 3. Enseada da Trafaria depois dos Silos - 1987,
Fotografia: Guilherme Venâncio*

É de extrema importância uma reabilitação cuidada deste núcleo. Caso contrário, tratar-se-á apenas de mais um triste episódio, como a destruição da enseada⁵ para a construção dos silos da Silopor (fig.3). Como antecipavam os autores do livro *Trafaria: A comunidade e o Recreio*, *“[...] a fama das suas praias apenas ficou na história – a construção do terminal cerealífero e das vilas integradas na expansão portuária da AGPL⁶ será a machadada final numa zona de praia já de si bastante degradada”* (Barroso, Jesus, & Gonçalves, 1982, p. 1).

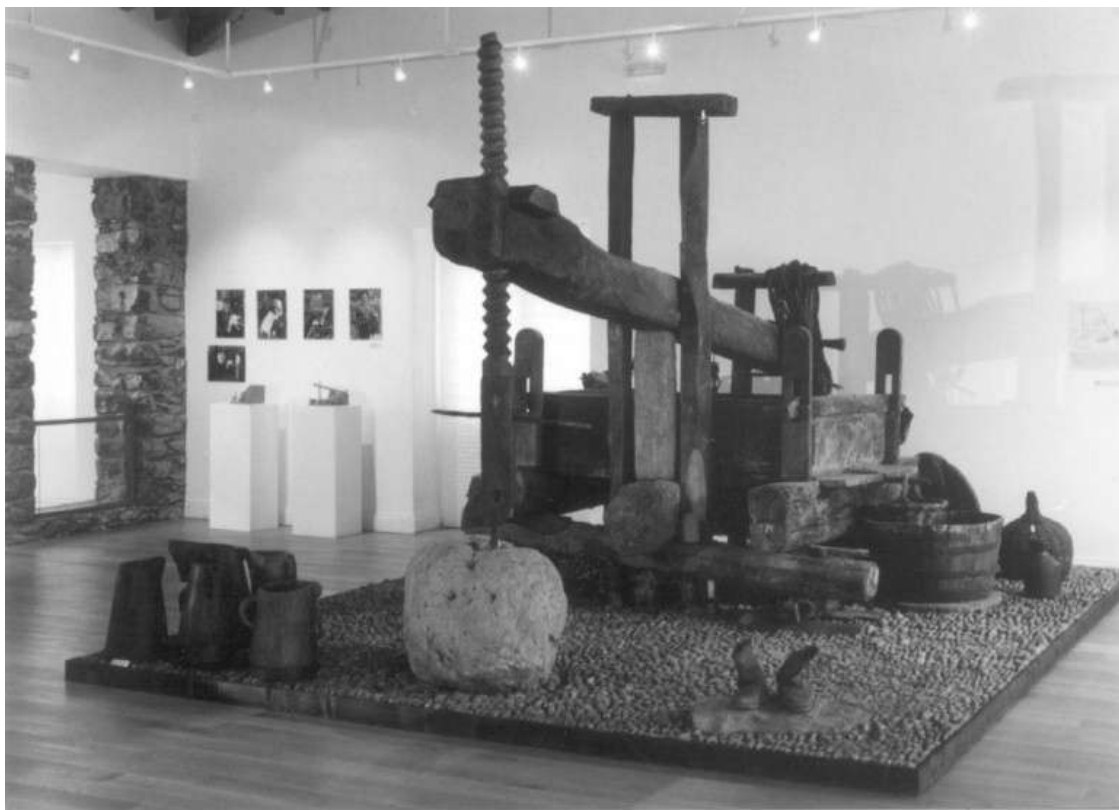
Figura 8. Lagar de Vara para prensagem do mostro, século XX. Museu Etnográfico da Madeira
Fonte: <https://museus.madeira.gov.pt/DetalhesObra/Index/1553?tipo=OBJ>

Exemplo de um lagar de vara utilizado para a atividade agrícola na zona da Caparica.

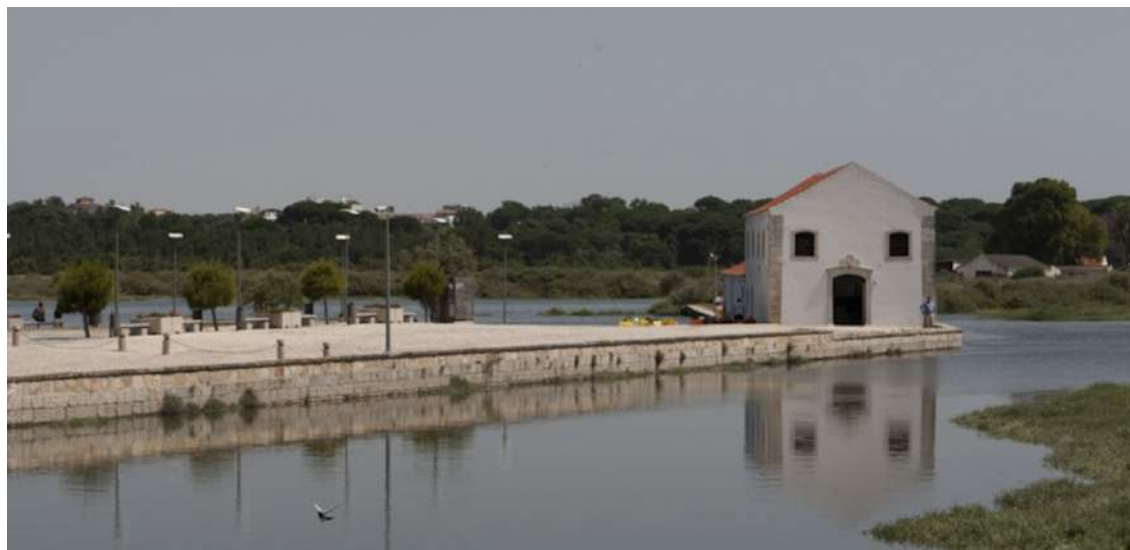
Figura 10. Moinho de Maré de Corroios (1403) - 2019,
Fonte: <http://www.cm-seixal.pt/ecomuseu-municipal/moinho-de-mare-de-corroios>

O moinho de maré de Corroios foi construído em 1403, para aproveitamento da energia das marés. Atualmente é o núcleo do Ecomuseu Municipal do Seixal.

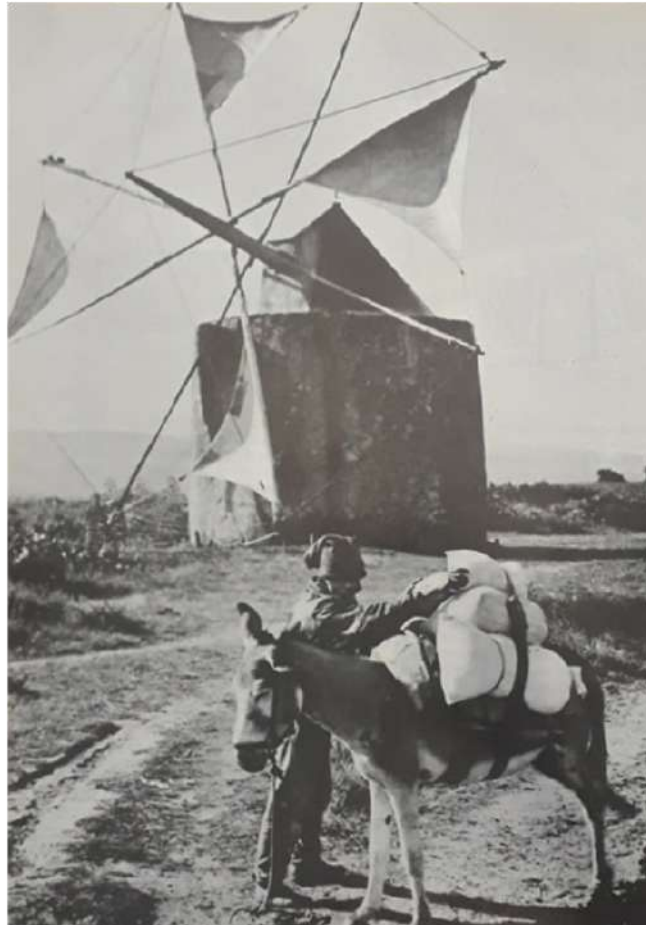
*Figura 11. Moinho de Vento em Alcobaça,
Fonte: Livro Tecnologia Tradicional Portuguesa – Sistema de Moagem
(Galhano; Oliveira & Pereira 1983, p. 274*

Para tal, foi recolhido um exemplo de um moinho de vento, em Alcobaça, de forma a entender o seu funcionamento, que é igual aos que se encontram presentes na Trafaria. Não foi possível aceder aos moinhos da Trafaria, já que um está transformado em habitação, o outro está degradado e os do areal já não existem.

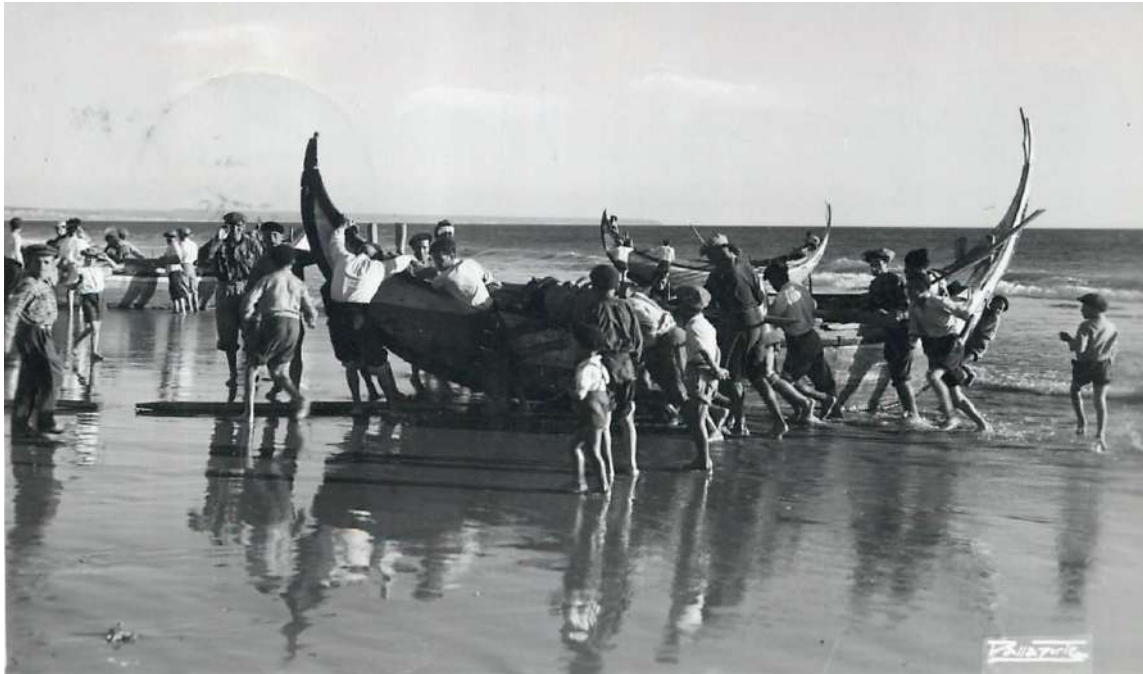
Figura 19. Saveiro – 1962,

“[...] eram embarcações de fundo raso com as extremidades, proa e popa, muito elevadas em forma de curva, próprios para vencer a rebentação, movidos a remos por tripulações que poderiam chegar aos quinze homens, era a campanha comandada por uma mestre” (Leal, 2014, p. 62).

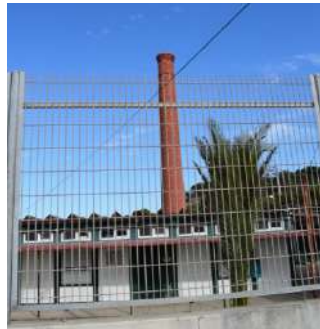
Figura 24. Antiga chaminé da Fábrica de Dynamite (3),
sendo hoje a Escola B2+3 da Trafaria - 2019,
Fotografia: Raquel Viveiros

A Fábrica de *Dynamite* (3) e a Fábrica 23 de Fevereiro da Firma Mariano Martins (5) foram as que mais importância tiveram. Atualmente, já nenhuma existe.

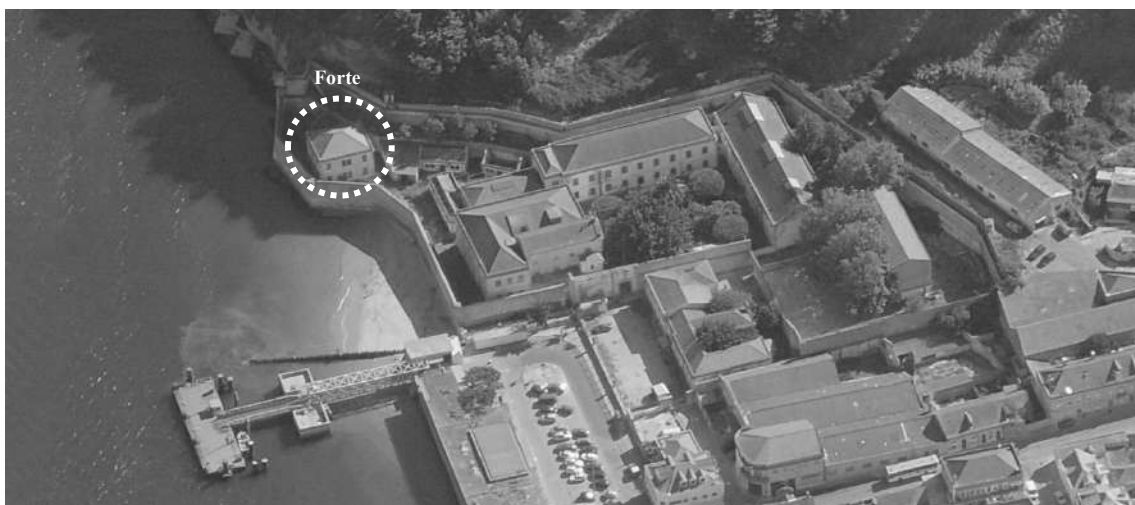
Figura 28. Vista aérea do Lazareto/Forte/Presídio – 2019,
[Escala n.d.]
Fonte: Imagem retirada do bing.com/maps

Já em 1683, por necessidade estratégica militar, a mando de D. Pedro II, foi construído um forte junto ao Lazareto (fig.28). Uma vez que este se encontrava delimitado por muros, não tardou que, a partir de 1751, começasse a servir de presídio para alojar condenados que esperavam para serem deportados (Leal, 2014, p. 88).

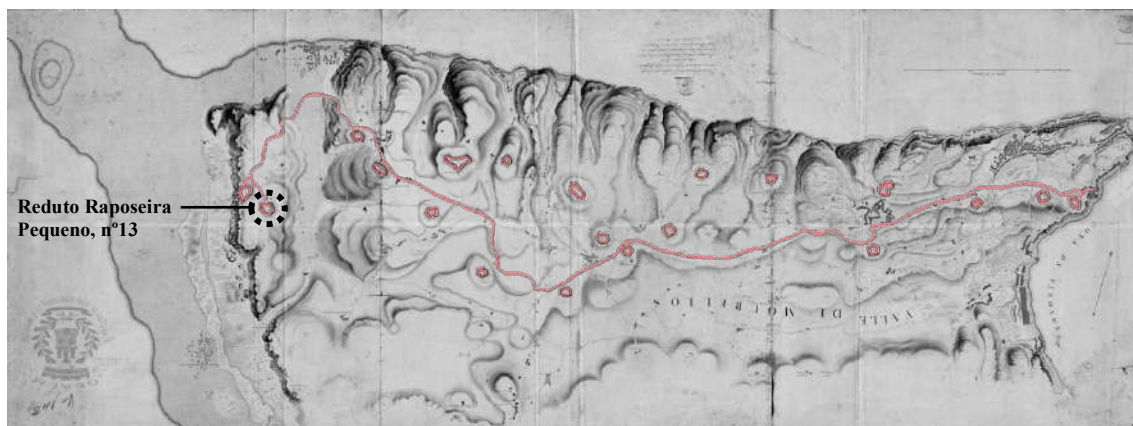
Figura 32. Planta do Terreno desde Cacilhas até à Costa, com identificação da linha fortificada dos redutos – 1813,
 Autor: Manoel Joaquim Brandão de Souza

1812 | Wellesley retoma a ideia de Lippe, criando assim a linha de redutos para defesa (fig.32)

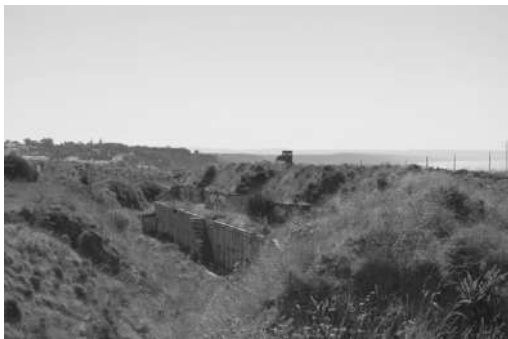
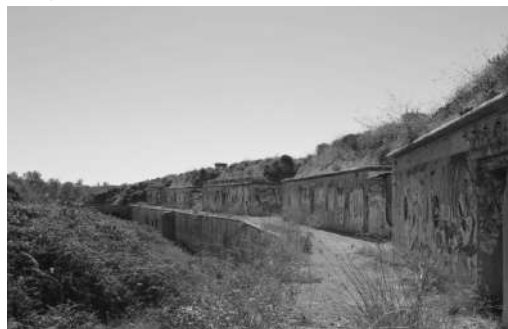
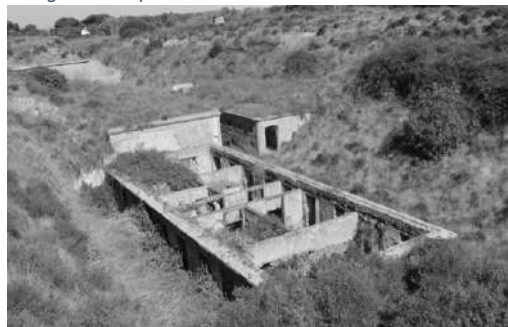
*Figura 38. Bateria de Alpena – 2019,
Fotografia: Raquel Viveiros*

*Figura 39. Bateria de Alpena – 2019,
Fotografia: Raquel Viveiros*

*Figura 40. Bateria de Alpena – 2019,
Fotografia: Raquel Viveiros*

- a) Aproximação da bateria por Nordeste (NE), através da estrada militar.
- b) Fotografia tirada no rés do chão da bateria, com a sua estrutura bastante degradada. Certas zonas já não são possíveis de aceder, devido à vegetação.
- c) Observação do paiol apenas com paredes exteriores e divisões, já sem cobertura. Esta infraestrutura servia para armazenamento de explosivos e munições.

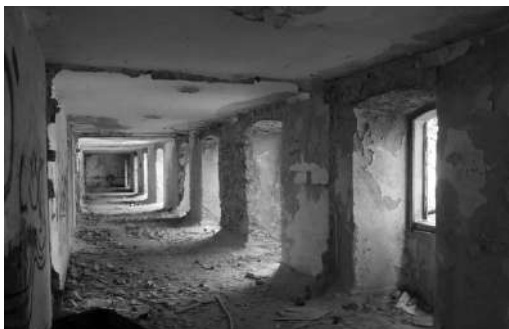
Figura 42. 1ª Bateria da Raposeira – 2019,
Fotografia: Raquel Viveiros

b) Vista do interior da bateria, já sem as paredes divisórias.

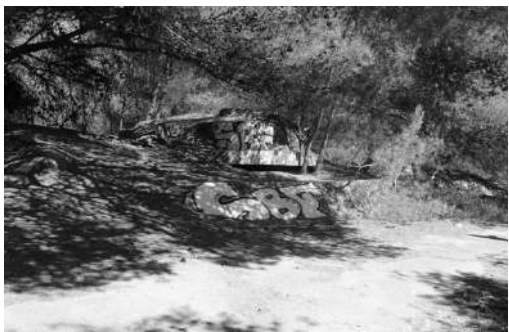
Figura 43. 1ª Bateria da Raposeira – 2019,
Fotografia: Raquel Viveiros

c) Vista do observatório, onde se tem o panorama sobre a entrada do Tejo e toda a costa.

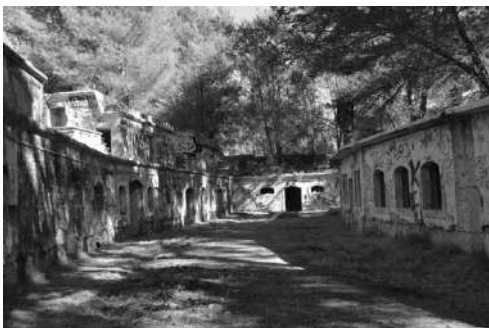
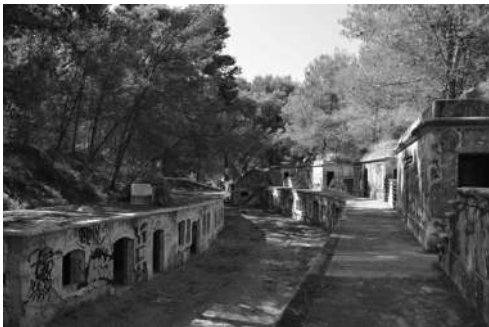
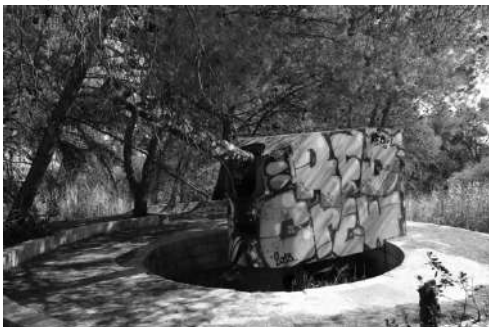
*Figura 44. 2ª Bateria da Raposeira – 2019,
Fotografia: Raquel Viveiros*

*Figura 45. 2ª Bateria da Raposeira – 2019,
Fotografia: Raquel Viveiros*

*Figura 46. 2ª Bateria da Raposeira – 2019,
Fotografia: Raquel Viveiros*

c) Ainda se encontram presentes os canhões utilizados para proteger a costa.

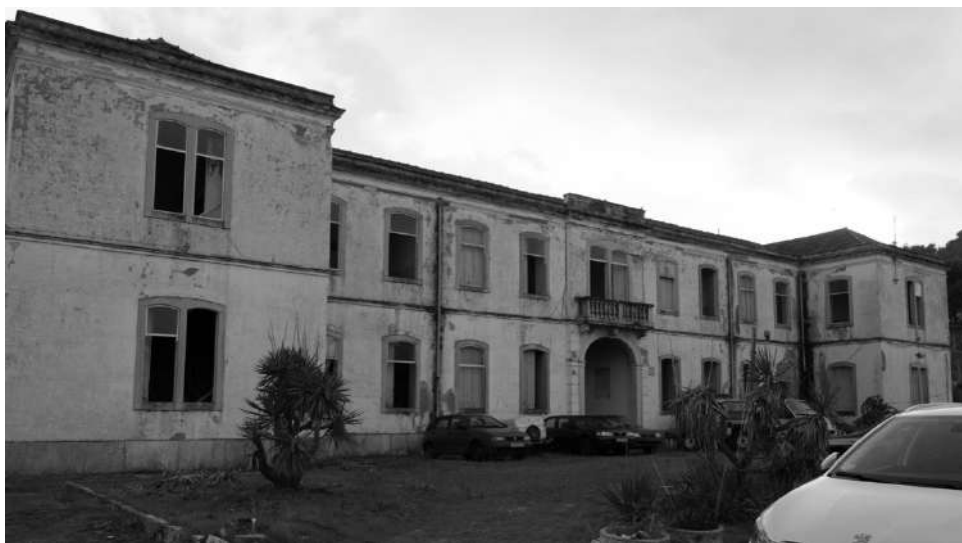
*Figura 48. Quartel do Grupo de Artilharia nº4 – 2019,
Fotografia: Raquel Viveiros*

Ainda durante as guerras mundiais, este complexo recebeu reforços de armamento. No entanto, tudo isto acabou por ficar inativo e ao abandono (Leal, 2014, p. 83), servindo apenas, atualmente, de armazém para mercadorias apreendidas.

O maior complexo militar está totalmente degradado, com todo o seu interior sem função. Apenas é utilizado o pátio para guardar viaturas apreendidas

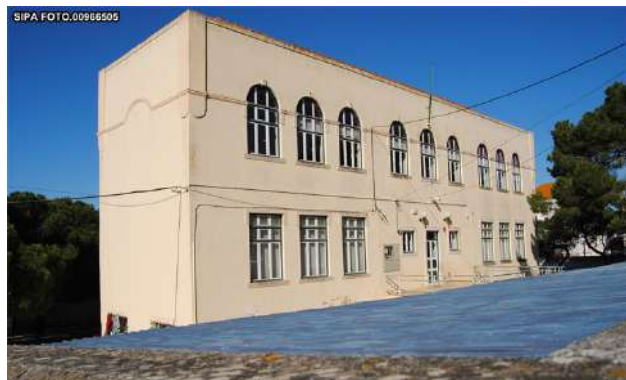
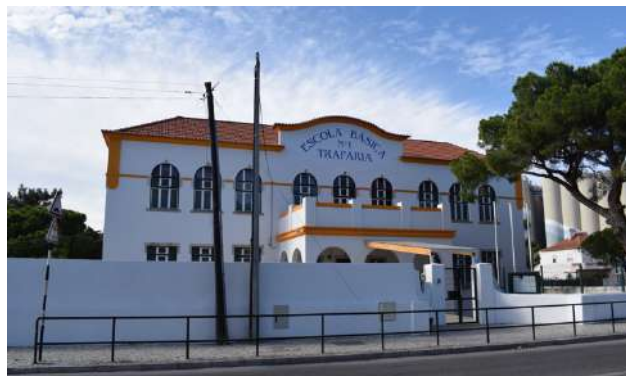
Figura 83. Escola Básica nº1 da Trafaria – 2011,
Fotografia: Teresa Ferreira

Figura 84. Escola Básica nº1 da Trafaria – 2019,
Fotografia: Raquel Viveiros

Estado de conservação: Bom

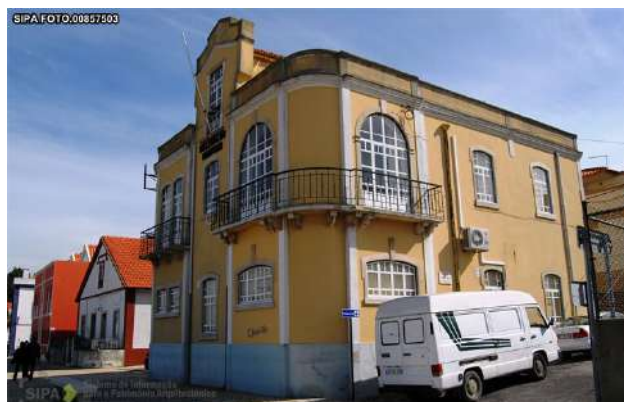
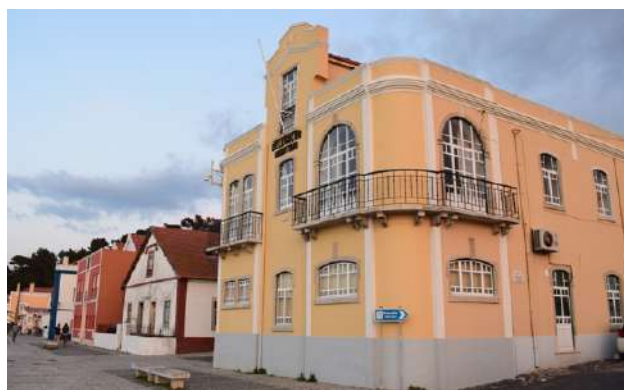
Figura 85. Edifício da Delegação Marítima da Trafaria – 2009,
Fotografia: Desconhecido

Figura 86. Edifício da Delegação Marítima da Trafaria – 2019,
Fotografia: Raquel Viveiros

Nota:
Sem alterações

Estado de conservação: Razoável

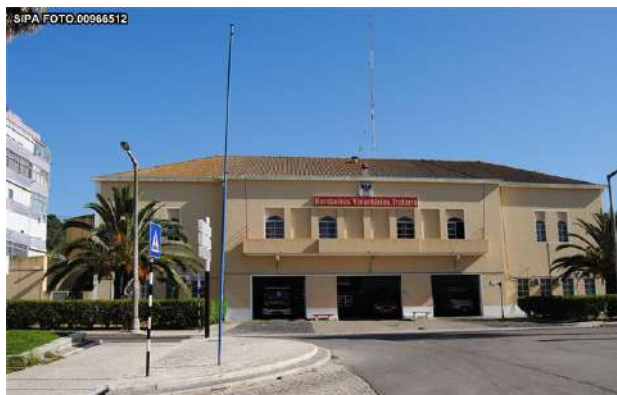
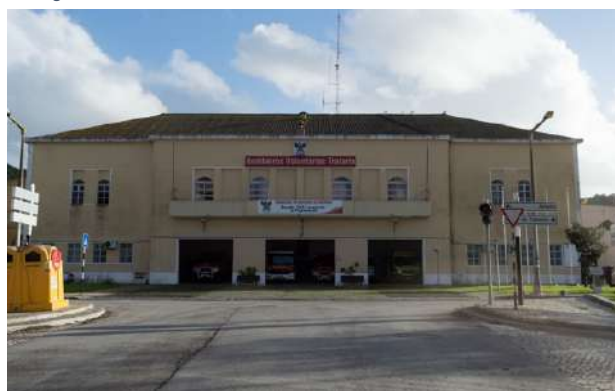
Figura 87. Quartel dos Bombeiros Voluntários da Trafaria – 2011,
Fotografia: Teresa Ferreira

Figura 88. Quartel dos Bombeiros Voluntários da Trafaria – 2019,
Fotografia: Raquel Viveiros

Nota:
Sem alterações

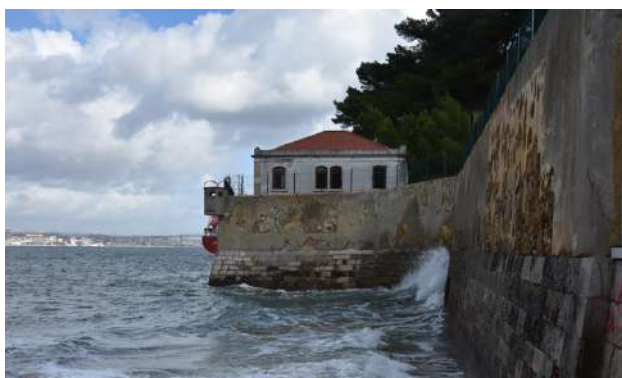
*Figura 90. Forte da Trafaria – 2019,
Fotografia: Milena de Villiers*

Nota:
Sem alterações,
continuando ao
abandono

Estado de conservação: Mau

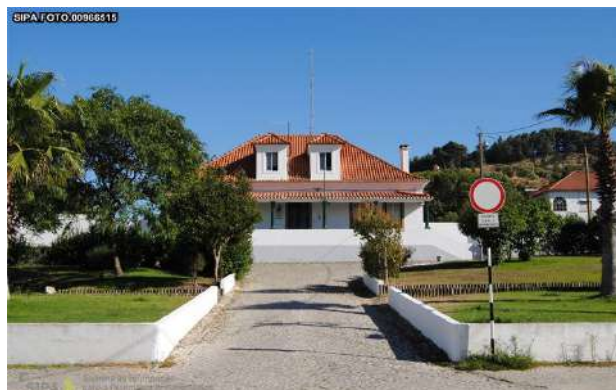
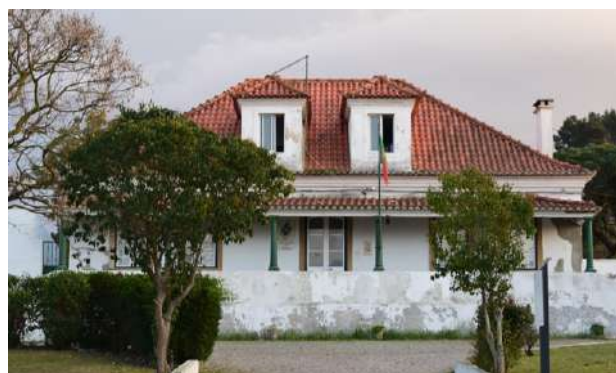
*Figura 91. Posto Guarda Nacional Republicana – 2011,
Fotografia: Teresa Ferreira*

*Figura 92. Posto Guarda Nacional Republicana – 2019,
Fotografia: Raquel Viveiros*

Nota:
Sem alterações

Estado de conservação: Bom

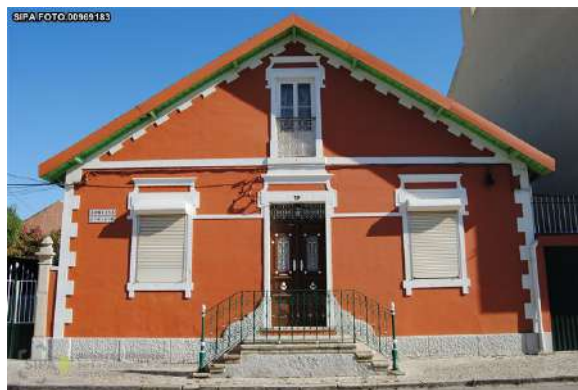
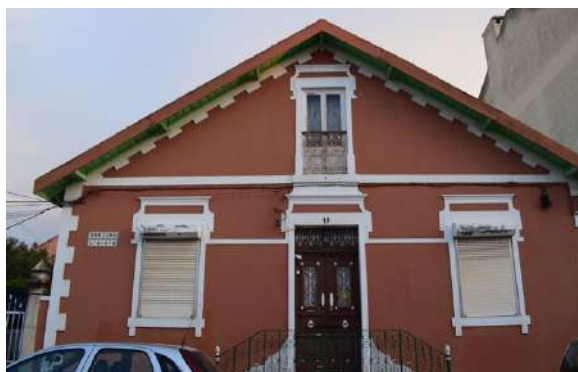
Figura 93. Casa na Avenida 25 de Abril, nº19 – 2011,
Fotografia: Teresa Ferreira

Figura 94. Casa na Avenida 25 de Abril, nº19 – 2019,
Fotografia: Raquel Viveiros

Nota:
Sem alterações

Estado de conservação: Razoável

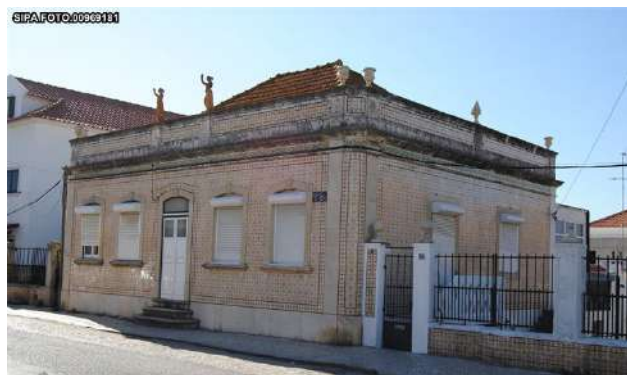
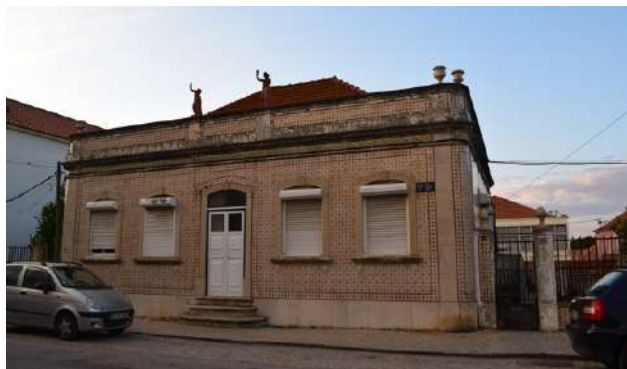
Figura 95. Vivenda Filipe Neto | Avenida 25 de Abril, nº18 – 2011,
Fotografia: Teresa Ferreira

Figura 96. Vivenda Filipe Neto | Avenida 25 de Abril, nº18 – 2019,
Fotografia: Raquel Viveiros

Nota:
Sem alterações

Estado de conservação: Razoável

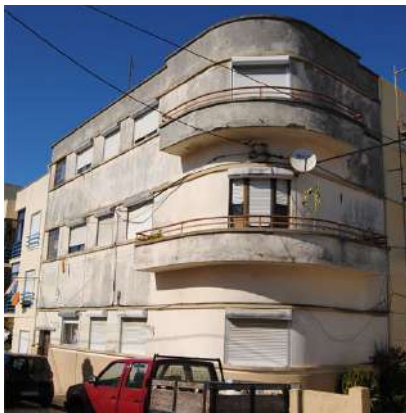
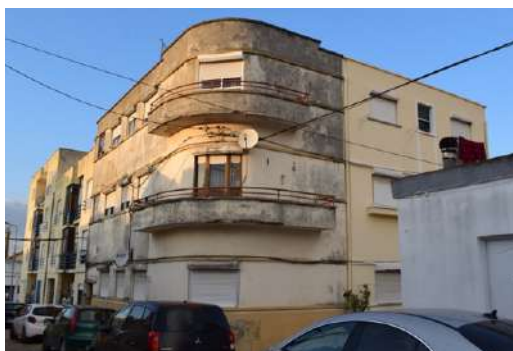
*Figura 97. Edifício na Rua António José Martins – 2011,
Fotografia: Teresa Ferreira*

*Figura 98. Edifício na Rua António José Martins – 2019,
Fotografia: Raquel Viveiros*

Nota:
Sem alterações

Estado de conservação: Razoável

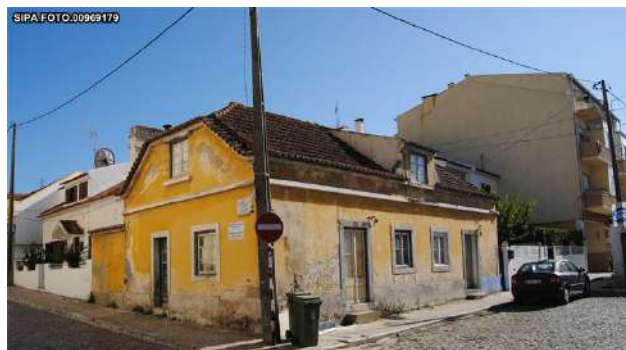
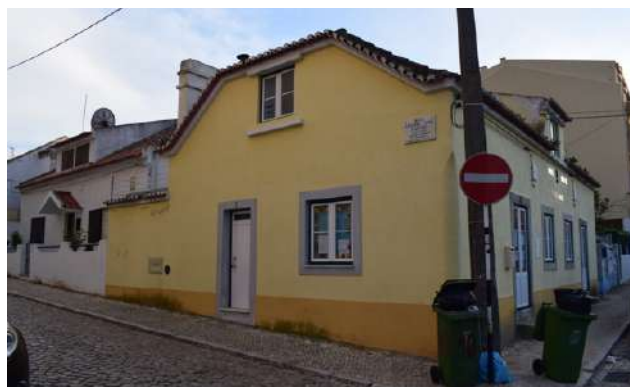
Figura 99. Casa na Rua António José Martins, nº3 – 2011,
Fotografia: Teresa Ferreira

Figura 100. Casa na Rua António José Martins, nº3 – 2019,
Fotografia: Raquel Viveiros

Nota:
Alvo de reabilitação,
para ser o novo
Centro Social da
Trafaria

Estado de conservação: Bom (reabilitado)

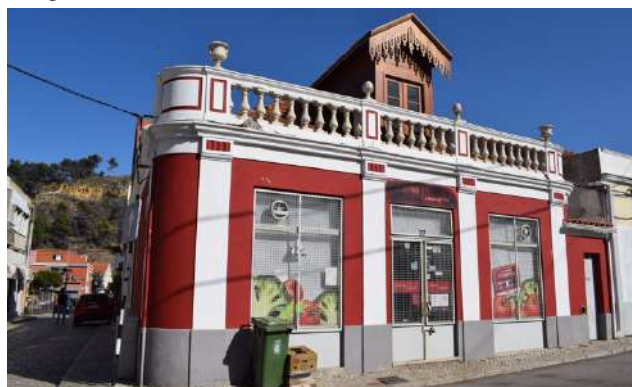
Figura 102. Casa na Rua 5 de Outubro, nº37 – 2019,
Fotografia: Raquel Viveiros

Estado de conservação: Bom

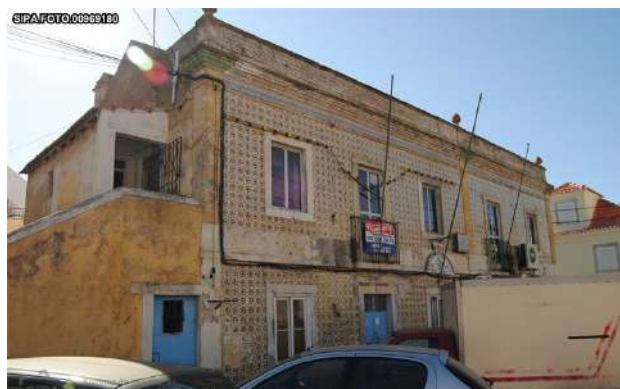
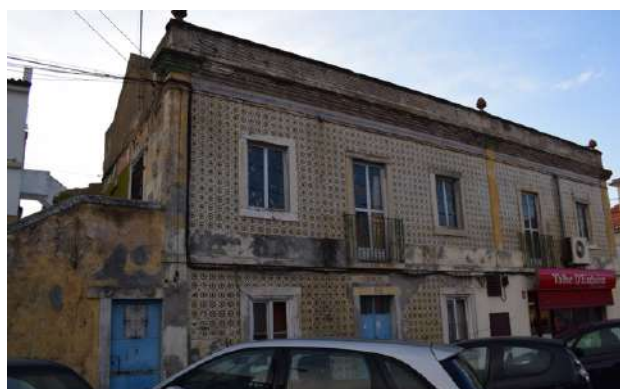
Figura 104. Casa na Rua 5 de Outubro, nº68 – 2019,
Fotografia: Raquel Viveiros

Utilização atual: Devoluto

Estado de conservação: Razoável

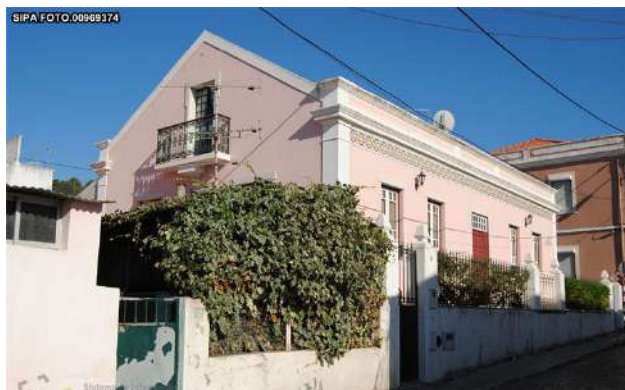
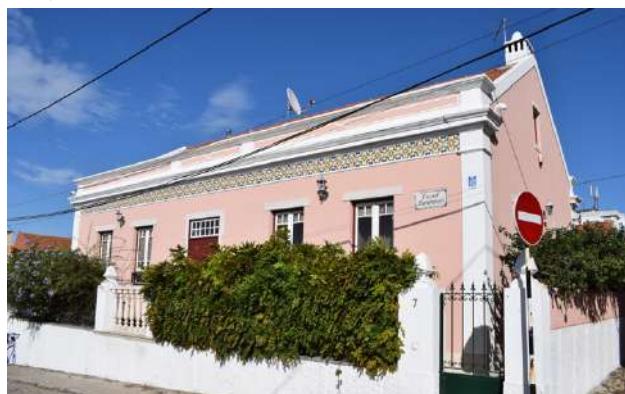
*Figura 106. Casal Bragança – 2019,
Fotografia: Raquel Viveiros*

Nota:
Sem alterações

Estado de conservação: Bom (reabilitado em 2005)

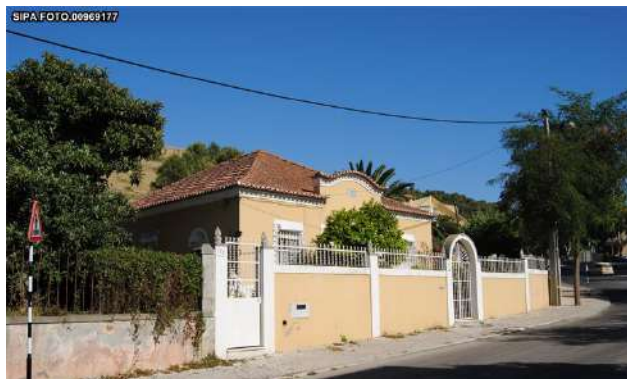
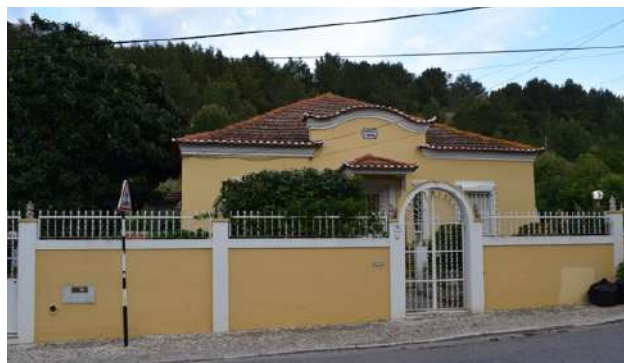
*Figura 108. Vivenda Santa Maria | Avenida Bulhão Pato, nº75 – 2019,
Fotografia: Raquel Viveiros*

Nota:
Sem alterações

Estado de conservação: Bom

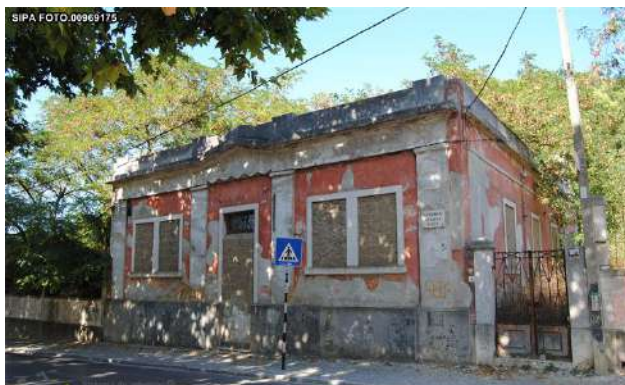
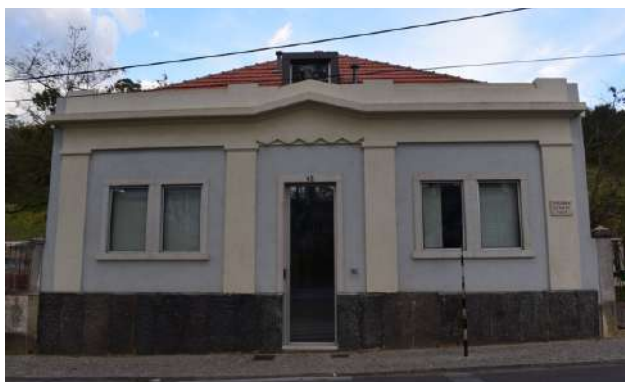
*Figura 110. Casa na Avenida Bulhão Pato, nº65 – 2019,
Fotografia: Raquel Viveiros*

Estado de conservação: Bom (reabilitado)

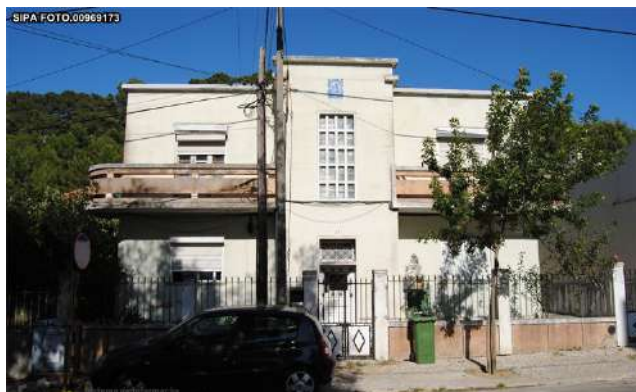
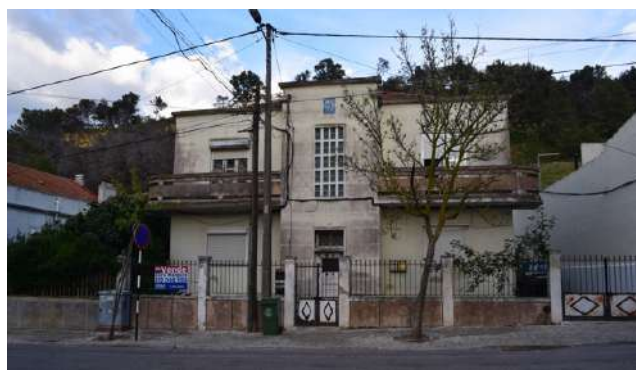
Figura 112. Casa na Avenida Bulhão Pato, nº45 – 2019,
Fotografia: Raquel Viveiros

Nota:
Sem alterações

Estado de conservação: Razoável

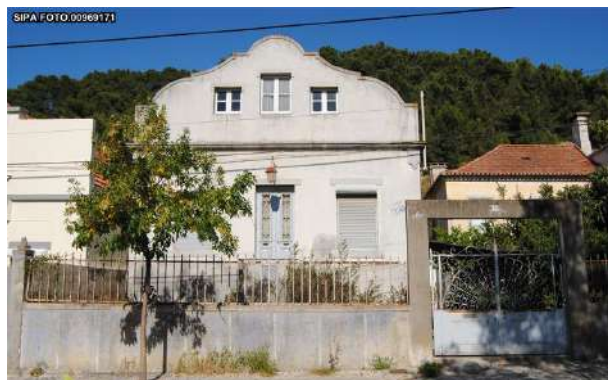
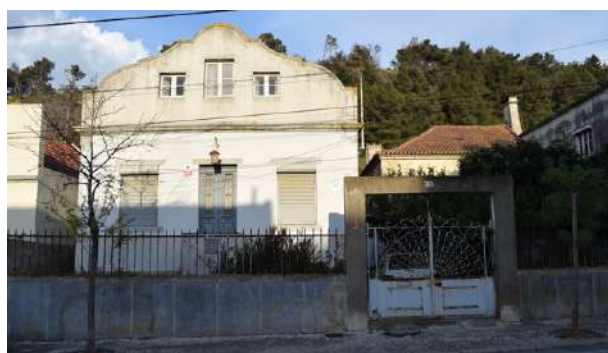
Figura 114. Vivenda Maria Manuel | Avenida Bulhão Pato, nº43 – 2019,
Fotografia: Raquel Viveiros

Nota:
Sem alterações

Estado de conservação: Razoável

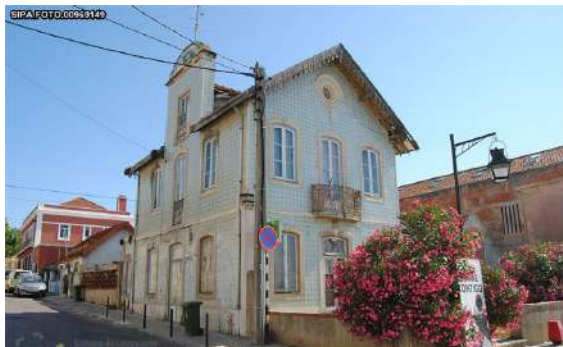
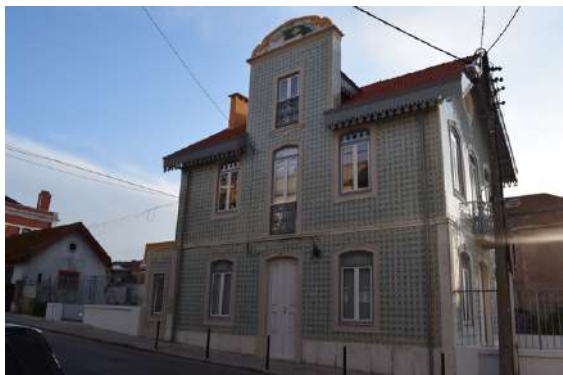
Figura 116. Chalé Maria Hortense | Avenida Bulhão Pato, nº4 – 2019,
Fotografia: Raquel Viveiros

Estado de conservação: Bom (reabilitado em 2019)

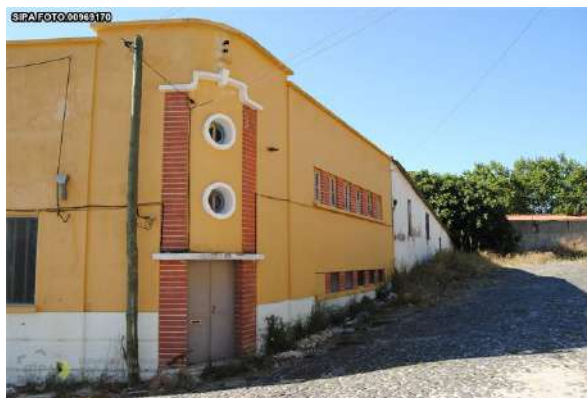
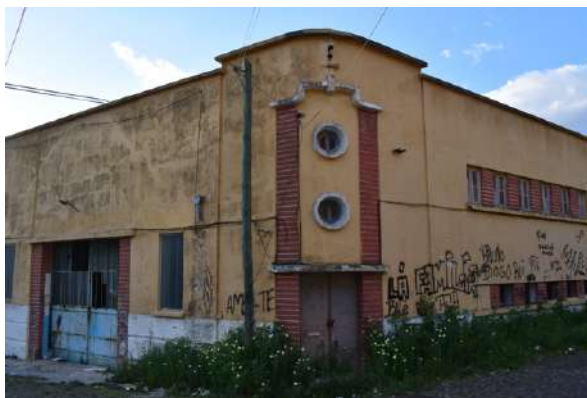
Figura 118. Fábrica na Rua Guedes Coelho – 2019,
Fotografia: Raquel Viveiros

O edifício encontra-se
mais degradado ainda

Utilização atual: Devoluto

Estado de conservação: Mau

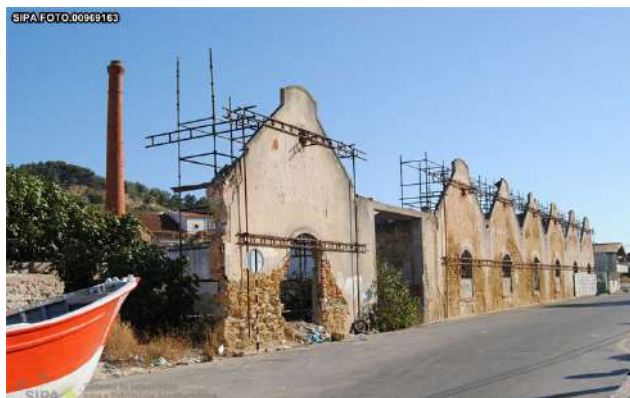
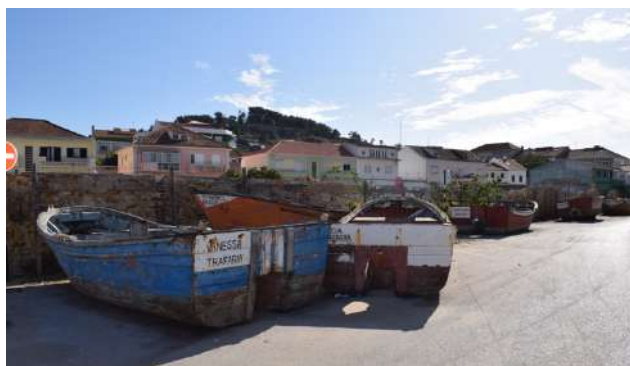
Figura 120. Fábrica de Conservas de Peixe Narciso – 2019,
Fotografia: Raquel Viveiros

Utilização atual: Devoluto

Estado de conservação: Ruína

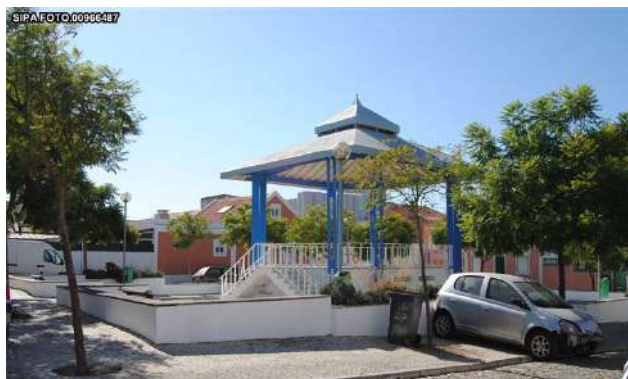
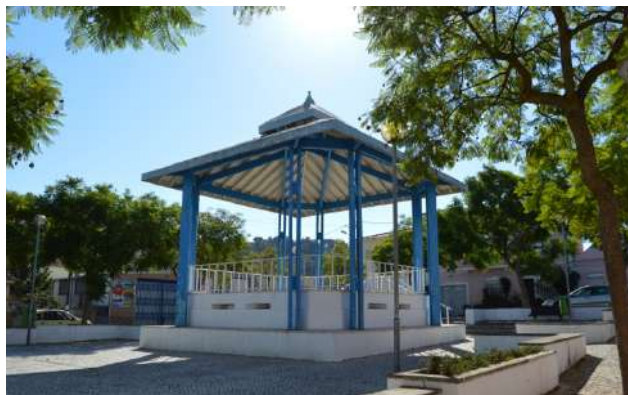
Figura 122. Coreto da Trafaria – 2019,
Fotografia: Raquel Viveiros

Nota:
Sem alterações

Estado de conservação: Bom

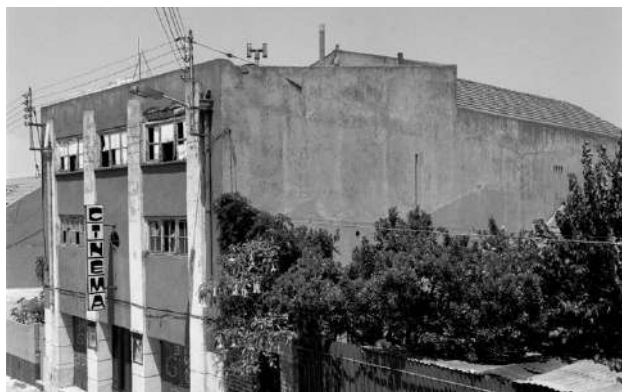
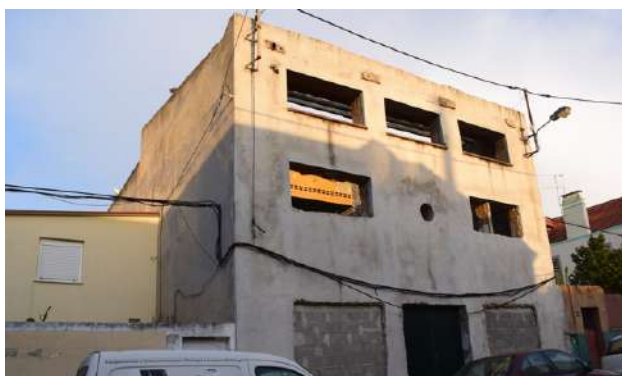
Figura 124. Cineteatro da Trafaria – 2019,
Fotografia: Raquel Viveiros

Utilização atual: Devoluto (Entaipado)

Estado de conservação: Mau

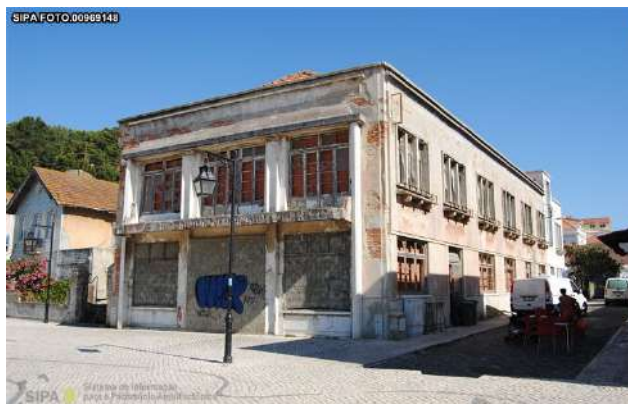
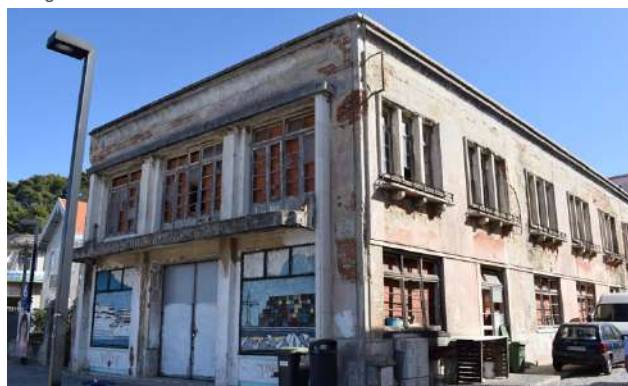
Figura 126. Casino Costa Rica – 2019,
Fotografia: Raquel Viveiros

O edifício continua
sem utilização e a
degradar-se

Utilização atual: Devoluto (Entaipado)

Estado de conservação: Mau

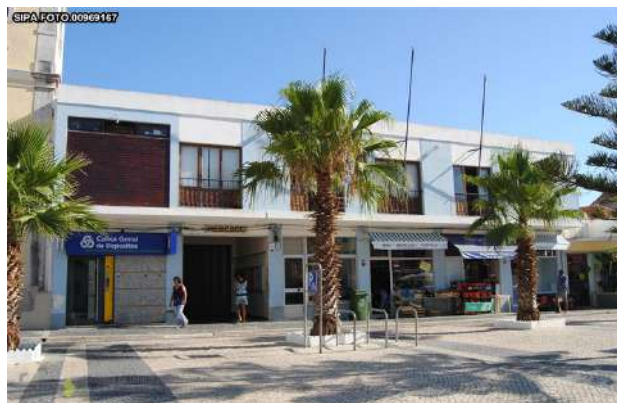
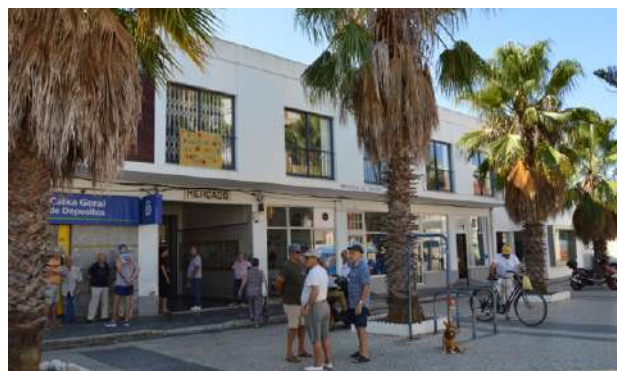
*Figura 128. Mercado Municipal da Trafaria – 2019,
Fotografia: Raquel Viveiros*

Nota:
Sem alterações

Estado de conservação: Bom (reabilitado em 2007)

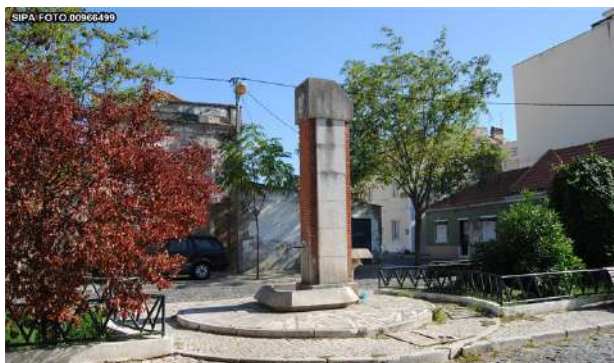
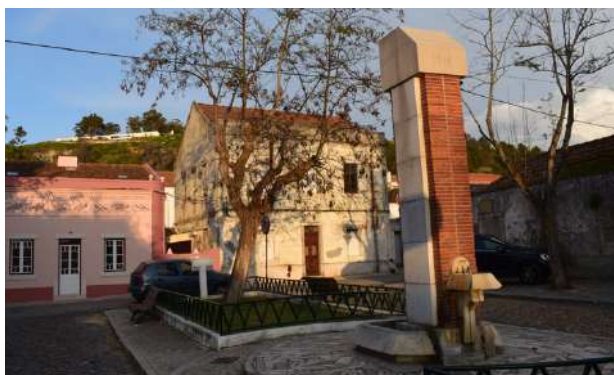
Figura 130. Chafariz da Trafaria – 2019,
Fotografia: Raquel Viveiros

Nota:
Sem alterações

Estado de conservação: Razoável

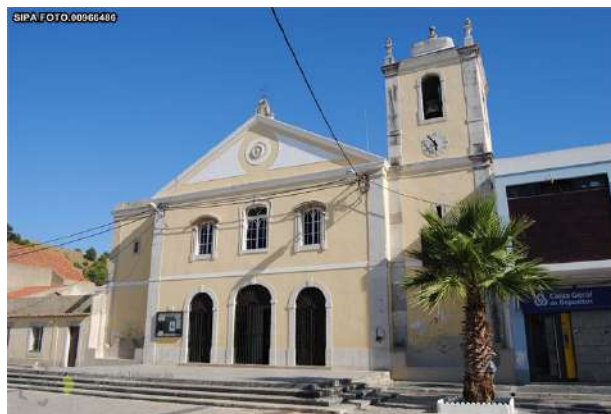
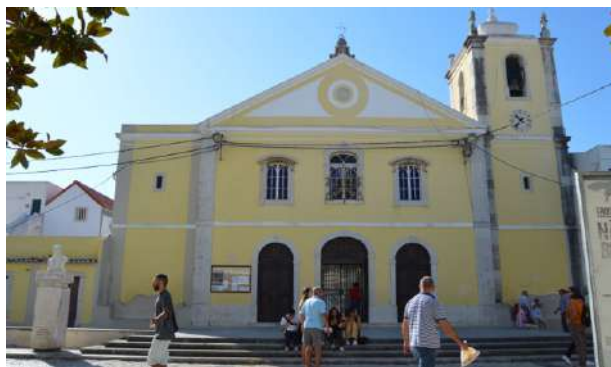
Figura 132. Igreja de São Pedro – 2019,
Fotografia: Raquel Viveiros

Nota:
Sem alterações

Estado de conservação: Bom

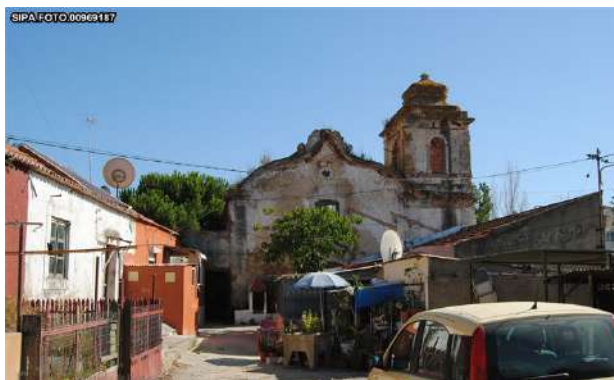
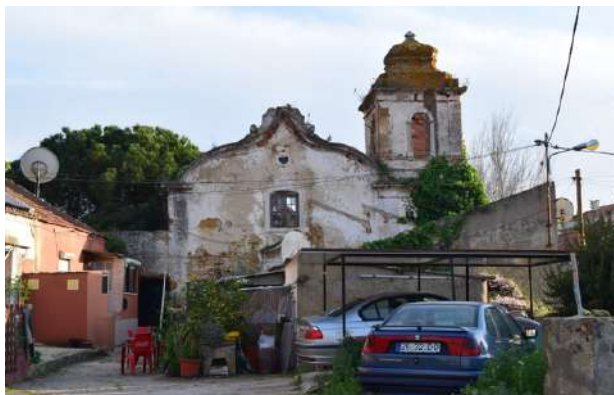
Figura 134. Igreja Nossa Senhora da Conceição – 2019,
Fotografia: Raquel Viveiros

Utilização atual: Devoluto

Estado de conservação: Ruína

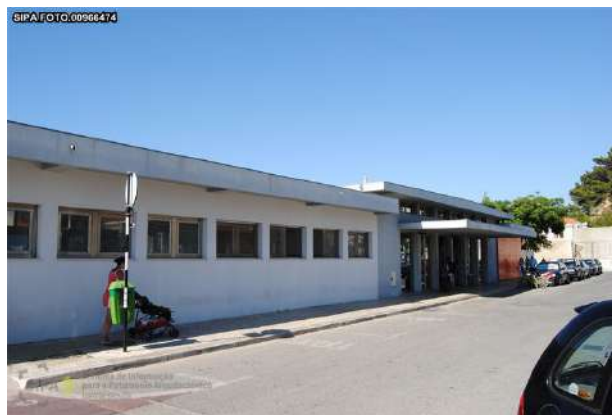
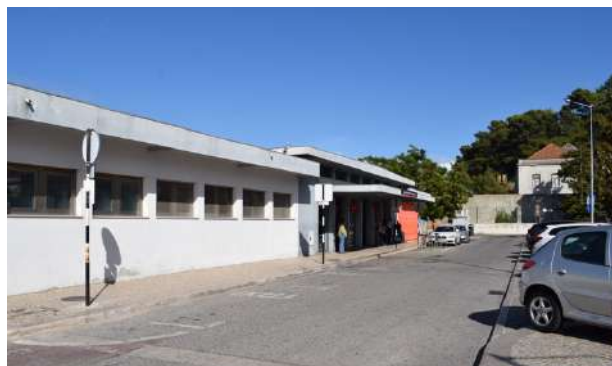
*Figura 136. Estação Fluvial da Trafaria – 2019,
Fotografia: Raquel Viveiros*

Nota:
Sem alterações

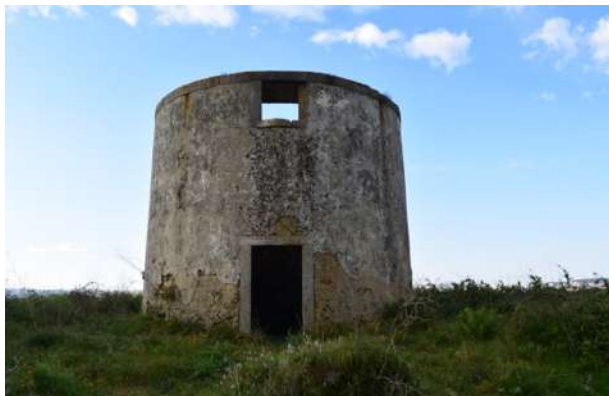
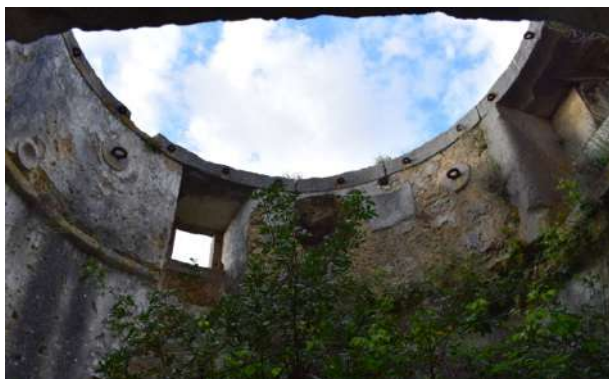
Figura 139. Moinho dos Buxos – 2019,
Fotografia: Raquel Viveiros

Utilização atual: Devoluto

Estado de conservação: Ruína

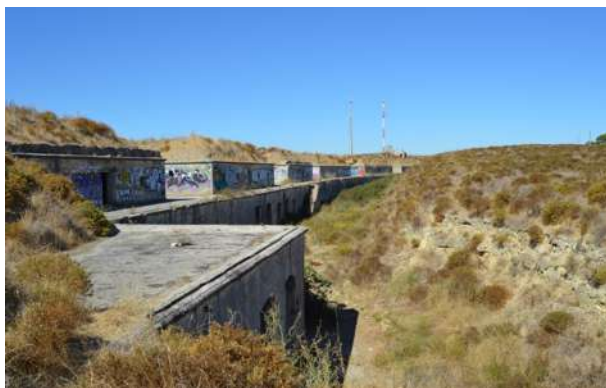
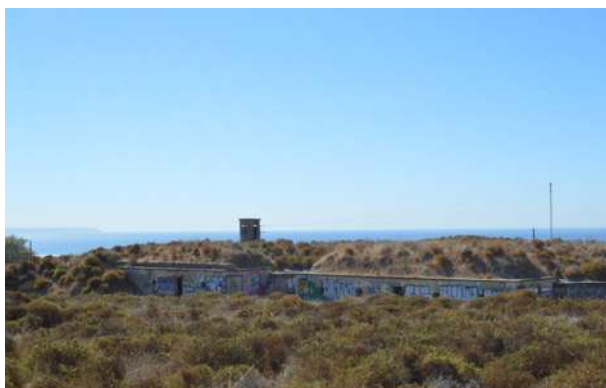
*Figura 141. Bateria de Alpena – 2019,
Fotografia: Raquel Viveiros*

Utilização atual: Devoluto

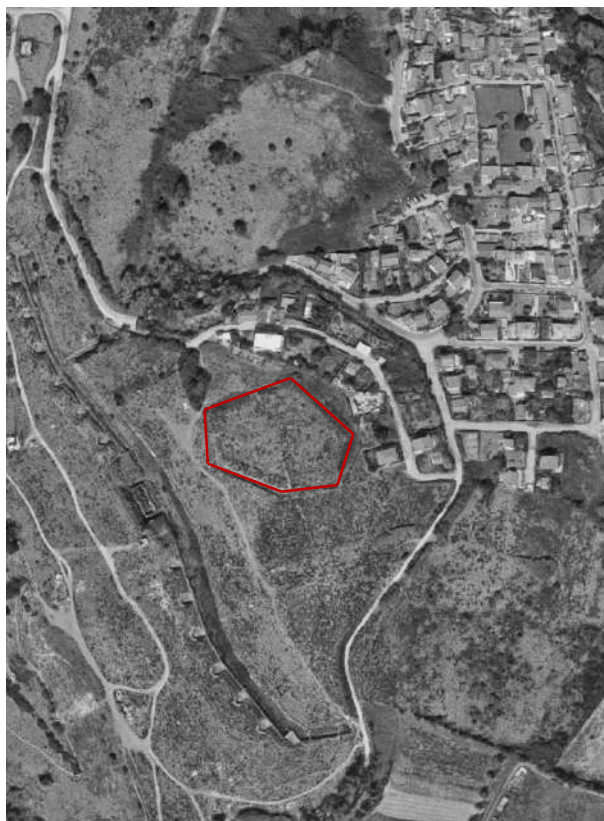
Não existe nada no local que indique a existência de um reduto, sendo a sua localização praticamente desconhecida para grande parte da população

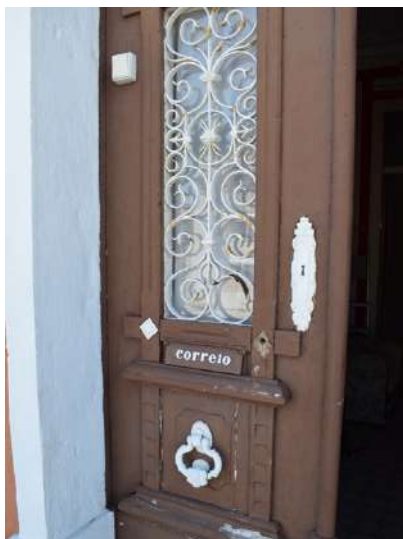
*Figura 158. Porta de entrada - 2019,
Fotografia: Raquel Viveiros*

O uso do ferro como elemento decorativo
