Escola de Tecnologias e Arquitetura
Departamento de Arquitetura e Urbanismo
Mestrado Integrado em Arquitetura

Trabalho de projeto submetido como requisito parcial para obtenção do grau de Mestre em Arquitetura

ANÁLISE URBANA E PATRIMÓNIO ARQUITETURAL DA TRAFARIA

NOVO CONJUNTO HABITACIONAL DA TRAFARIA

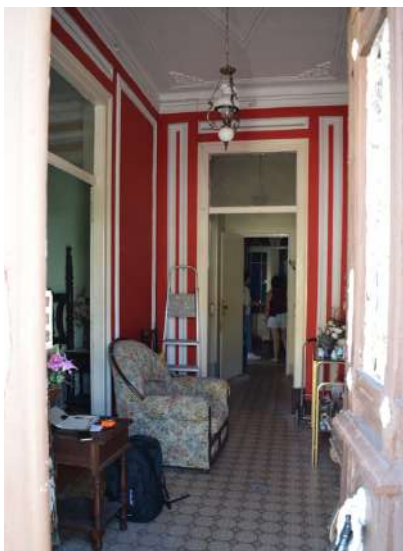
*Figura 159. Hall de entrada - 2019,
Fotografia: Raquel Viveiros*

Piso térreo com pé direito alto, com o teto revestido a estuque ornamentado com formas geométricas. As paredes pintadas de uma cor bastante viva

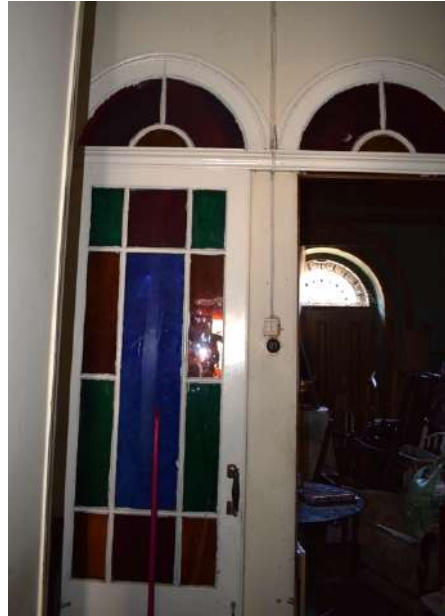
*Figura 160. Portas para a sala de estar – 2019,
Fotografia: Raquel Viveiros*

As portas de correr que dão acesso à sala de estar, mantém os vidros coloridos (supõe-se que ainda sejam os originais)

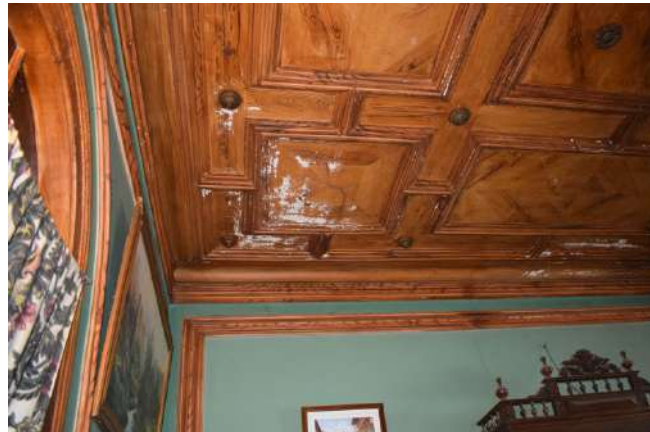
*Figura 161. Teto da sala de estar – 2019,
Fotografia: Raquel Viveiros*

O teto da sala de estar é revestido a estuque ornamentado e pintado, a imitar caixotões de madeira. Observa-se o destacamento da tinta e a coloração branca do estuque

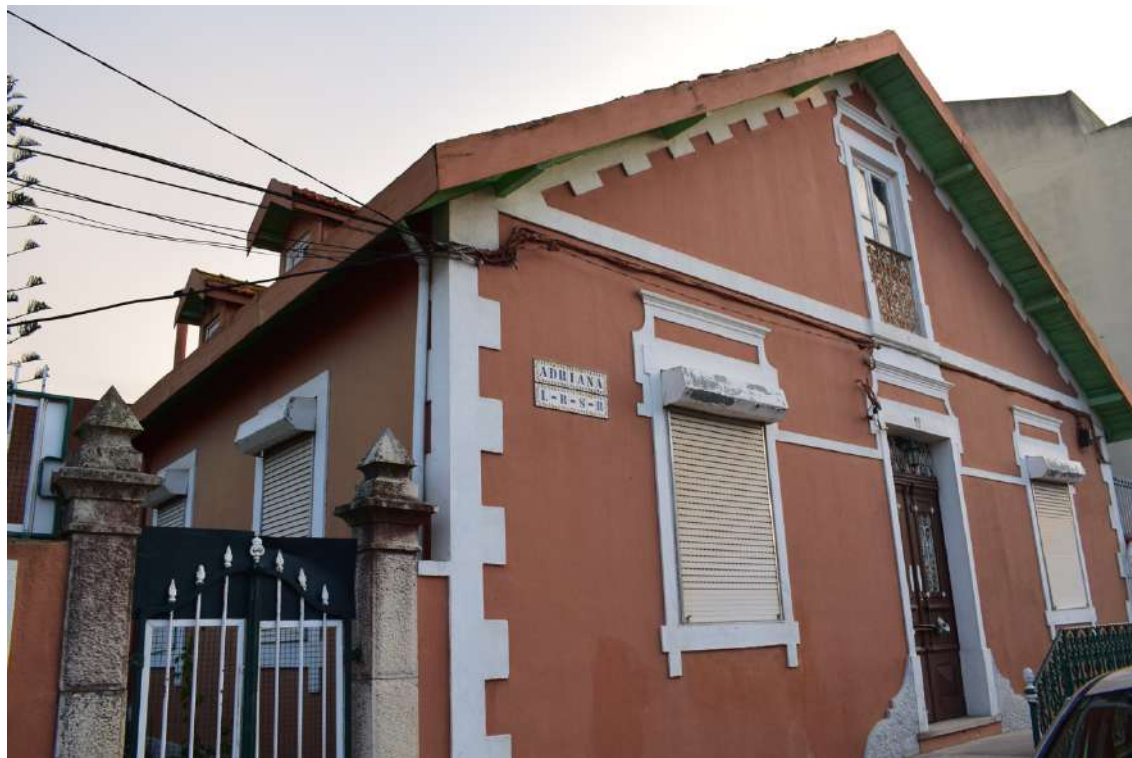
*Figura 162. Casa na Avenida 25 de Abril, nº19 – Fachada Principal – 2019,
Fotografia: Raquel Viveiros*

A fachada é rebocada e pintada com uma cor vermelho escuro, evidenciando-se, as molduras das janelas, portas e os cunhais pintados de branco. Tanto os portões, como as guardas, são em ferro forjado. É uma fachada simétrica. A entrada para a habitação faz-se através de uma porta central e escadas com acesso dos dois lados da rua. Observa-se a dissonância das caixas de estores salientes, colocados nos vãos de janela.

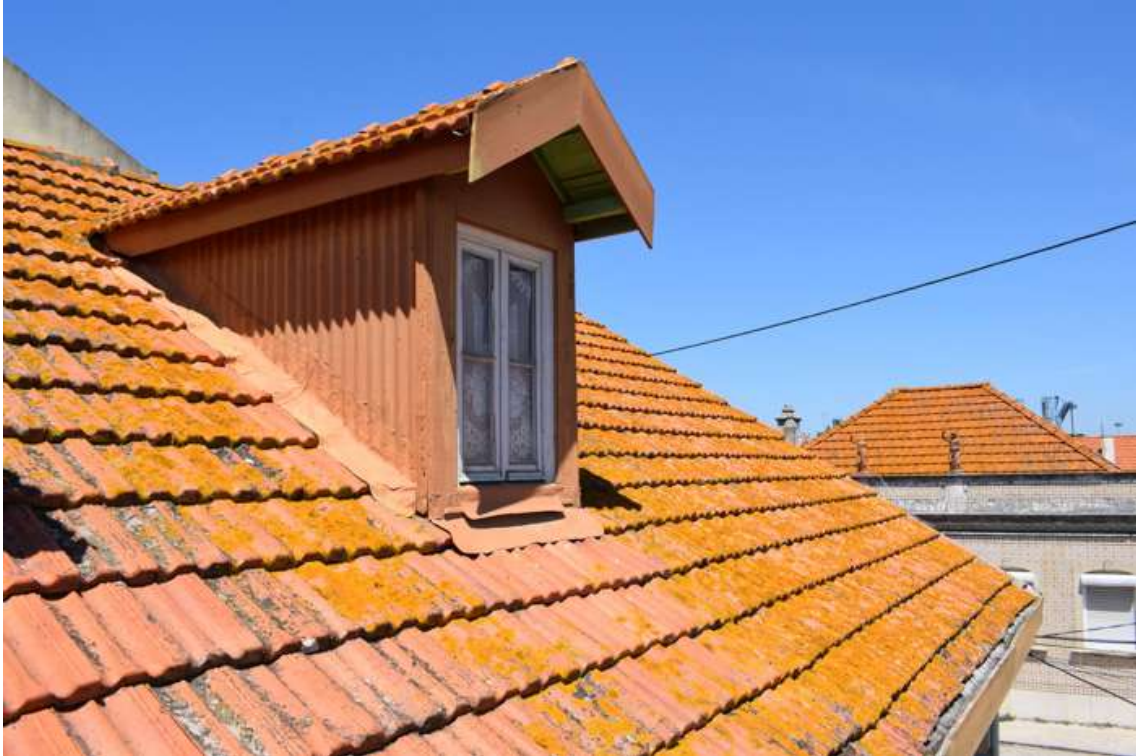
*Figura 163. Casa na Avenida 25 de Abril, nº19 – Trapeira (sótão) – 2019,
Fotografia: Raquel Viveiros*

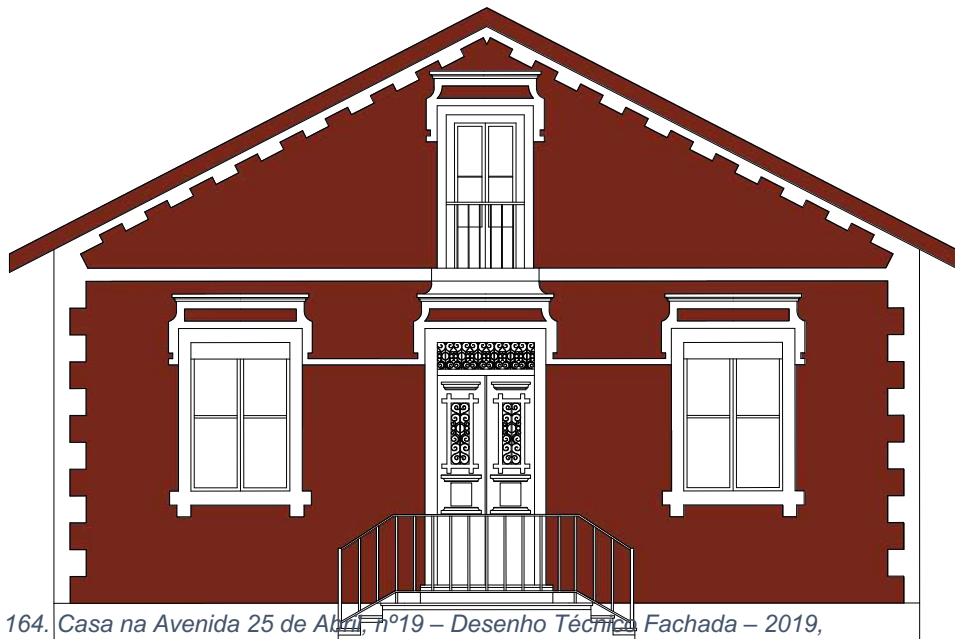
Figura 164. Casa na Avenida 25 de Abril, nº19 – Desenho Técnico Fachada – 2019,
[Escala n.d.]
Autor: Raquel Viveiros

Para além do levantamento realizado em planta, foi também feito o levantamento da geometria da fachada principal.

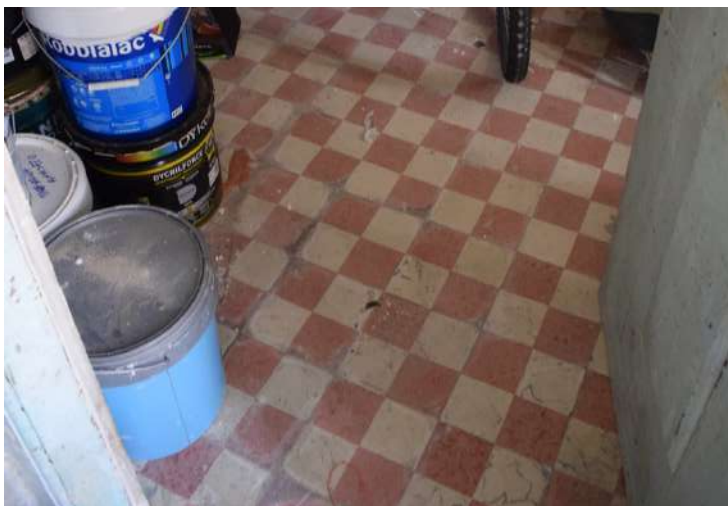
Figura 167. Chão entrada cozinha - Casa na Avenida General Moutinho, nº31 – 2019, Fotografia: Raquel Viveiros

O chão da cozinha ainda possui o mosaico hidráulico original

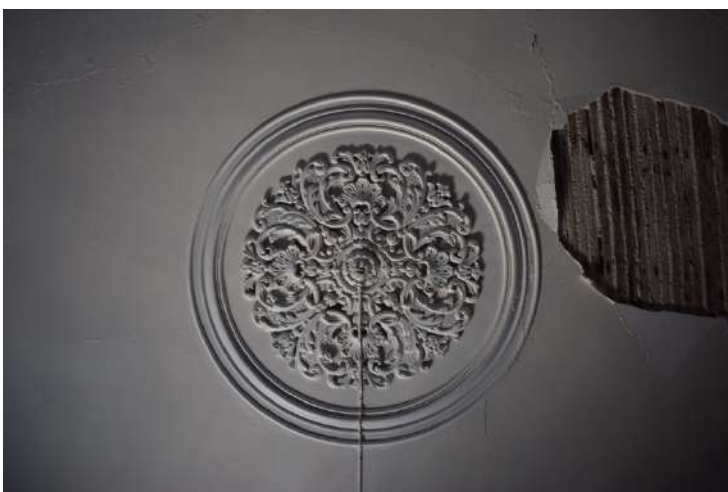
Figura 168. Pormenor do teto da sala - Casa na Avenida General Moutinho, nº31 – 2019, Fotografia: Raquel Viveiros

O teto da sala ainda apresenta elementos decorativos em estuque

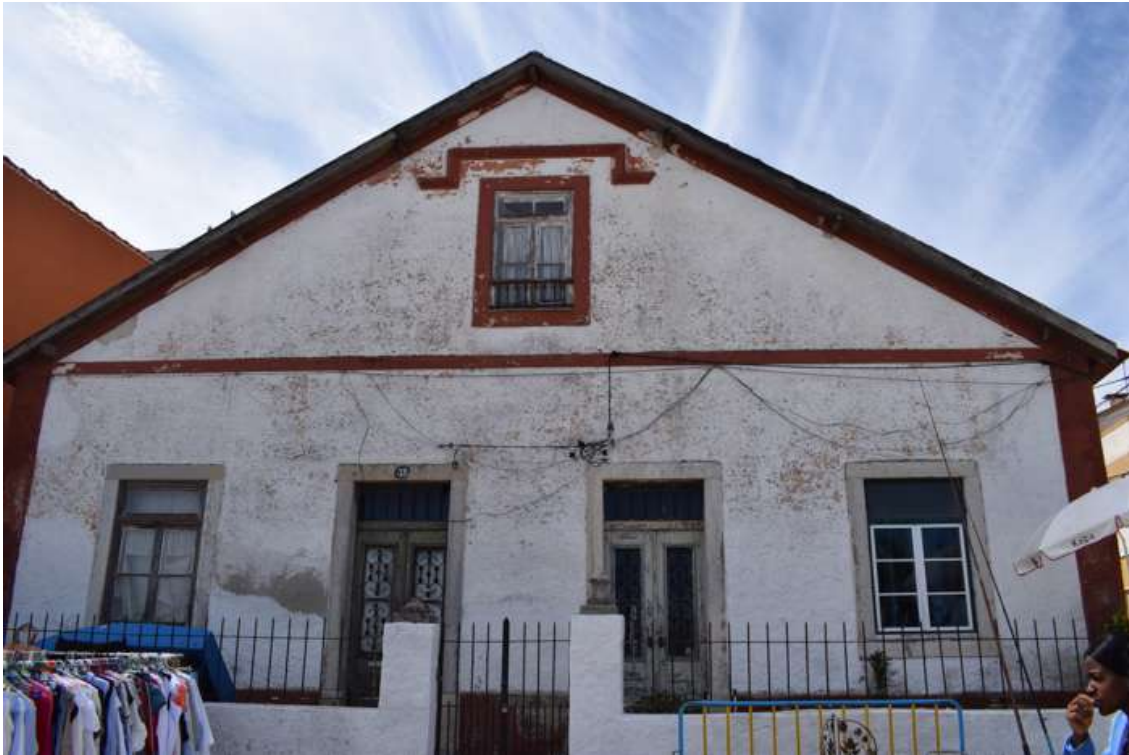
*Figura 169. Fachada da Avenida General Moutinho, nº31 – 2019,
Fotografia: Raquel Viveiros*

As fachadas são rebocadas e pintadas de branco e vermelho escuro nos cunhais, friso e moldura do vão do sótão. As molduras das janelas no piso térreo são em pedra.

Os vãos do rés do chão, ainda incluem janelas e portas originais em madeira, mas a janela do lado direito foi substituída por caixilharia recente.

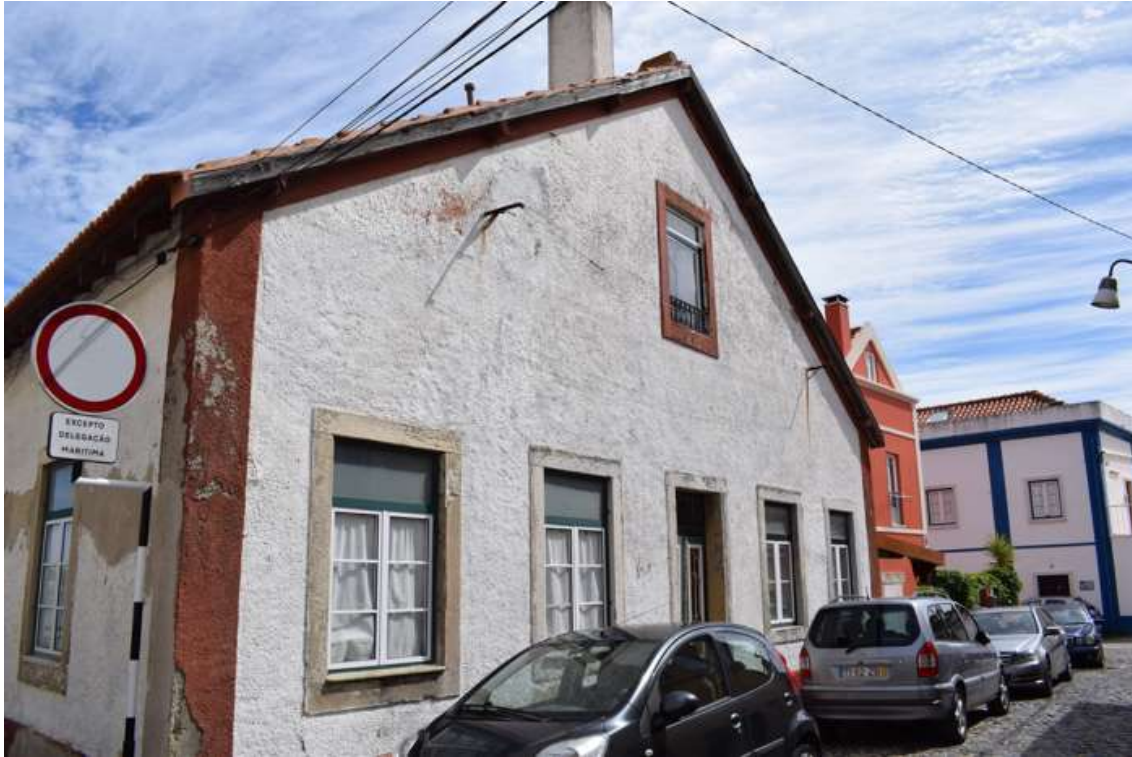
*Figura 170. Fachada da Travessa Augusto Paiva, nº31 – 2019,
Fotografia: Raquel Viveiros*

Em relação aos outros casos de estudo, esta habitação é mais simples e mais despojada de elementos decorativos nas suas fachadas. Julga-se que se deve ao facto de ter sido das primeiras casas de veraneio construídas na Trafaria.

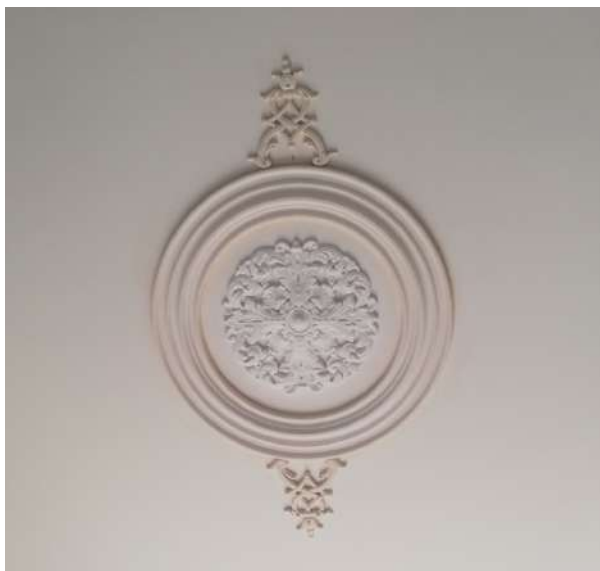
*Figura 176. Pormenor teto em estuques depois da reabilitação – 2018/19,
Fotografia: Arquiteto Nuno Galo Santos*

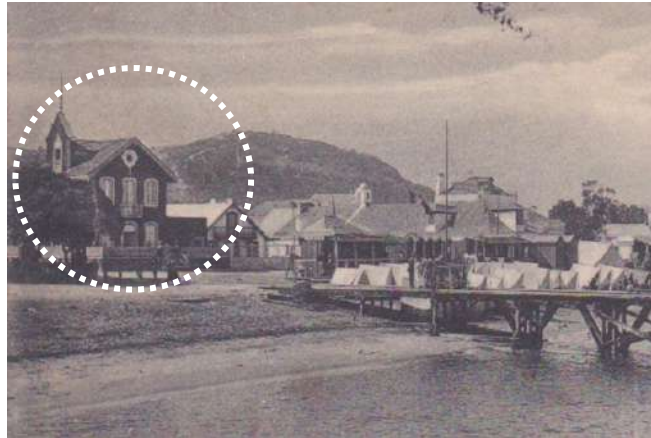
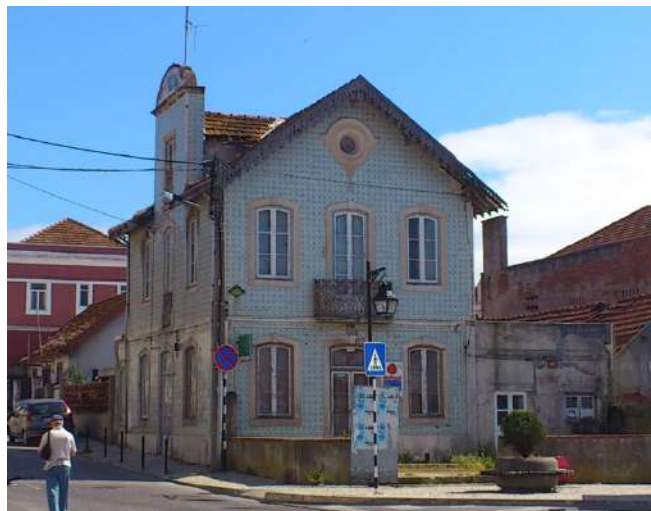
Uma análise comparativa entre as duas fotografias das figs. 177 e 178, revela que há poucas alterações na casa, exceto na forma do frontão que remata a trapeira e no revestimento exterior, que era rebocado e pintado de cor escura, sendo atualmente revestido a azulejo.

Ao ser vendido a uma família brasileira, esta optou por alterar a fachada e revesti-la com azulejos, incluindo uma bandeira do seu país no remate superior da trapeira.

Na última reabilitação de todos estes elementos, incluindo o revestimento em azulejos são mantidos.

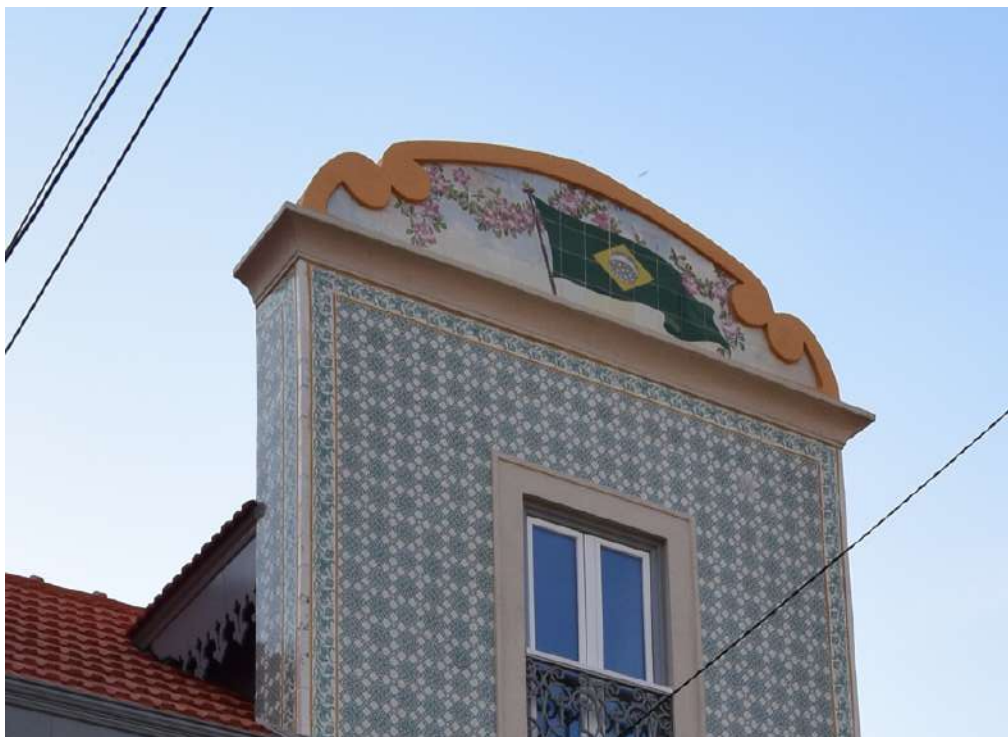
*Figura 179. Mansarda com a bandeira brasileira no remate superior – 2019,
Fotografia: Raquel Viveiros*

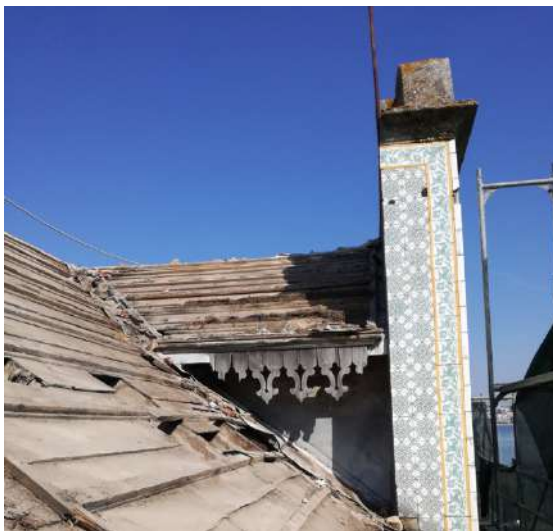
*Figura 180. Pormenor do beirado antigo, 2018/19
Fotografia: Arquiteto Nuno Galo Santos*

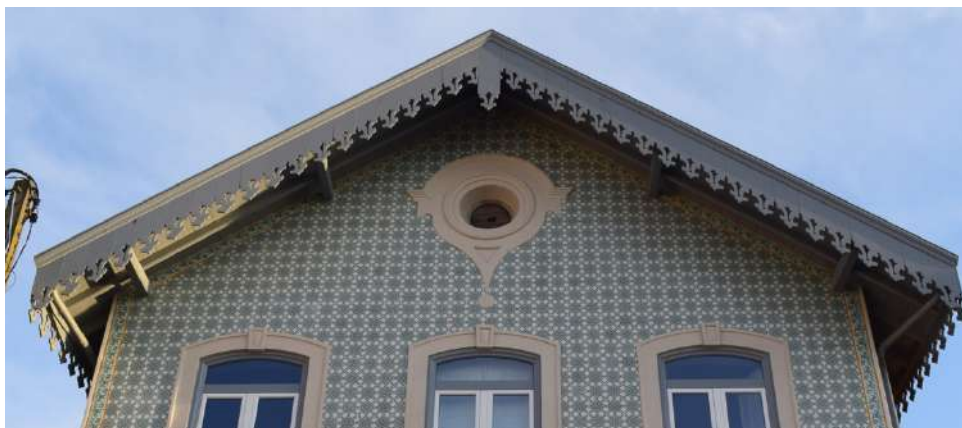
*Figura 181. Pormenor do beirado rehabilitado, 2019
Fotografia: Raquel Viveiros*

A cobertura foi integralmente rehabilitada, alterando-se o revestimento para telha cerâmica. O remate em madeira foi substituído, mas manteve-se a sua morfologia decorativa. As caixilharias em madeira foram todas substituídas por novas caixilharias de dois batentes.

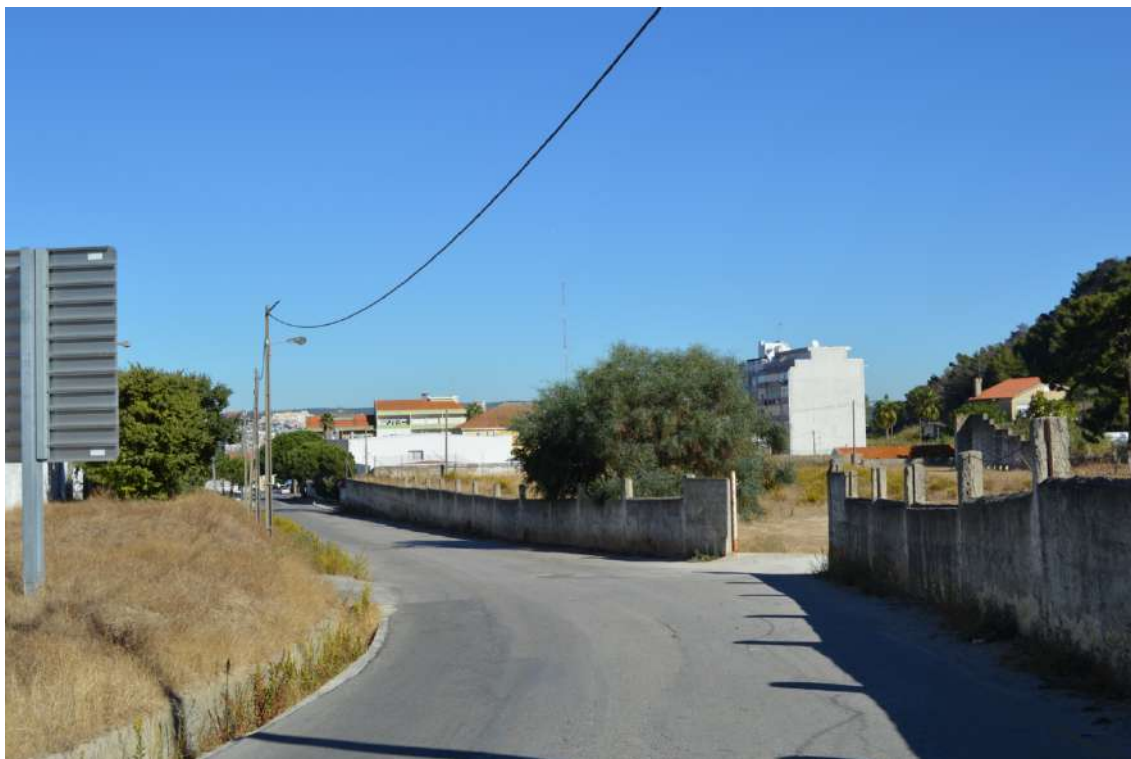
Estrada de acesso ao terreno – estrada militar
